RC106「空から地表からインフラを診る」

作業報告書

件名	長野訪問 連絡
作業日	6月4日
場所 or 緯度経度	<p>・長野市北長池195 エムウェーブ 108号室</p> <p>モニタリング候補地</p> <p>1. 36.577684, 138.052735 国道19号線 信州新町 日常駐車帯に亀裂場所 https://xtech.nikkei.com/atcl/nxt/column/18/00142/01867/</p> <p>2. 36.556966, 137.958863 信州新町信級 沈下傾向箇所</p> <p>3. 36.473779, 138.136210 千曲市上山田 変動箇所</p> <p>4. 36.586475, 138.051655 信州新町水内 路面沈下現場 (通過確認のみ) https://www.ktr.mlit.go.jp/nagano/nagano00256.html</p>
作業時間	9:30-16:30
出席者名簿	水谷先生、桑野先生、二郎先生、竹内先生、吉本
作業内容	<p>1. 現場は、草刈作業中、工事の様子無し 上記の URL のある場所からかなり崩れている</p>

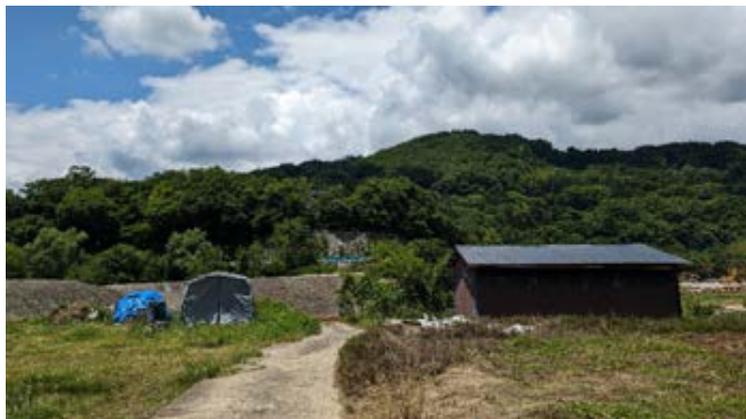
川の反対側からの様子

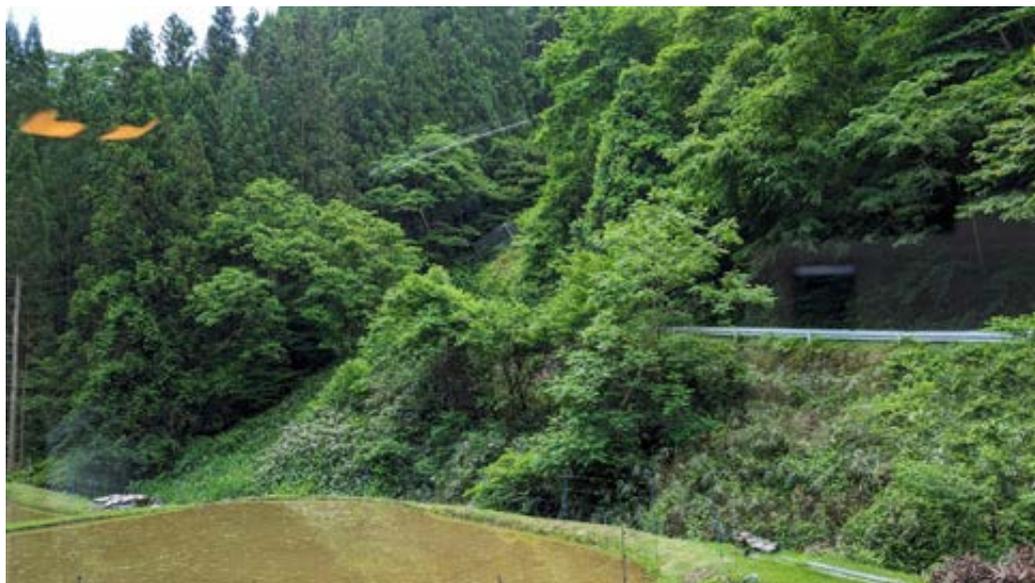
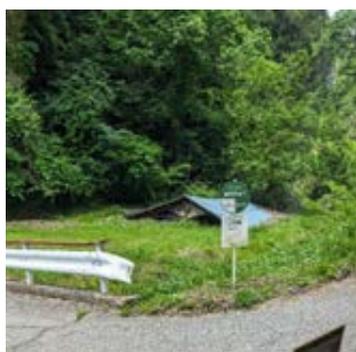
2. 道が細くなり手前で断念

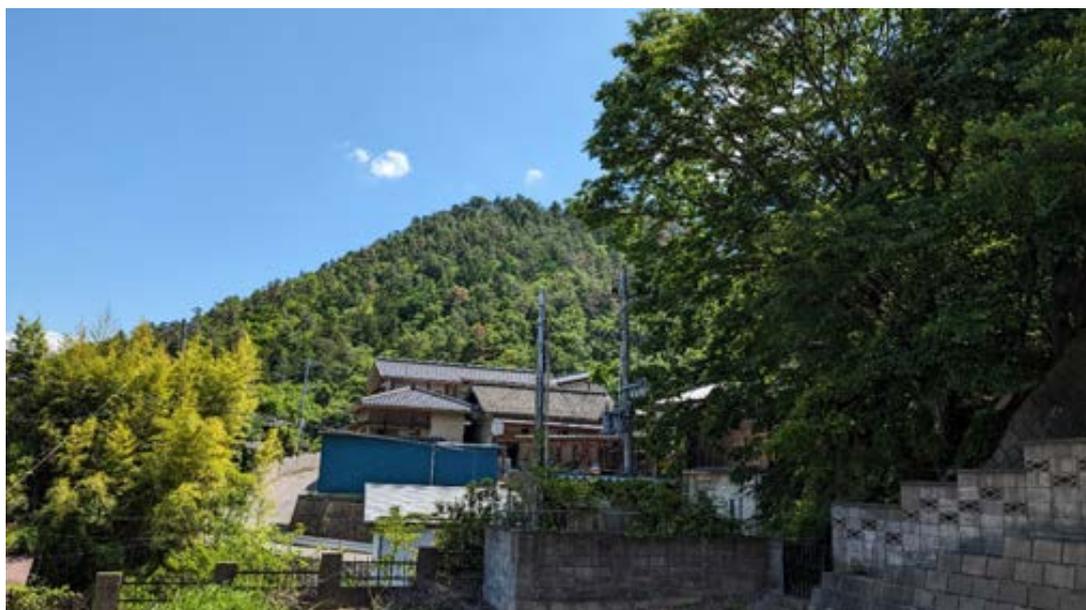
3. 現場近くまで行ったが変動などわからず
